## Заключение эксперта № В-173/2309

| 1.2. Объект экспертизы | Водонапорная башня по адресу: г. Москва, Марушкинское поселение, деревня Давыдково, СНТ «Солнечный» (Квартал 56) |
| 1.4. Цель экспертизы | Определение соответствия конструкции водонапорной башни требованиям действующей нормативной документации. |

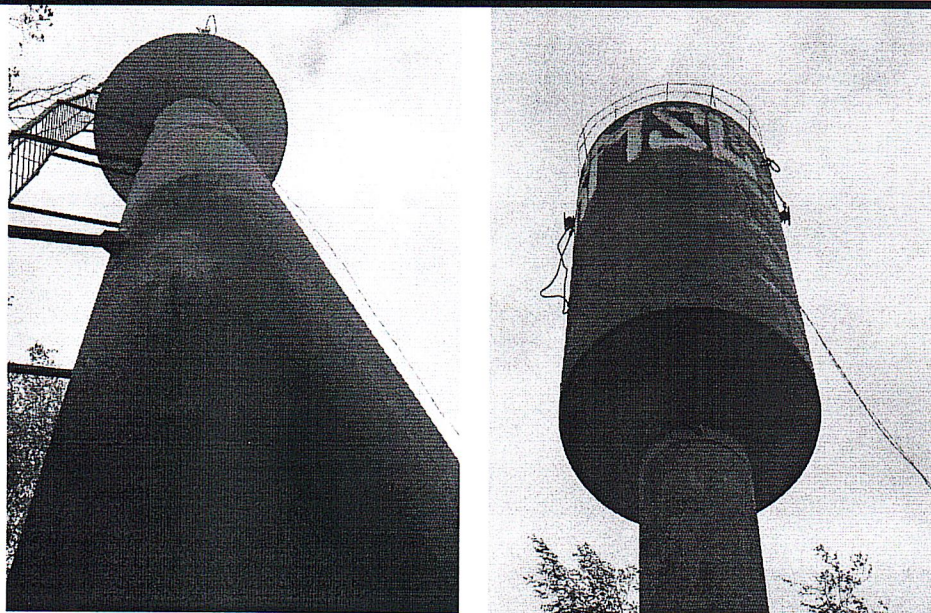
Фото 1-2. Обследуемая водонапорная башня.

- Фундамент водонапорной башни состоит из железобетонного фундамента. В ходе обследования фундамента отрывка шурфов не производилась. Обследование фундамента башни осуществлялось на основании анализа результатов визуальной оценки технического состояния конструкций в надфундаментной части башни. Обследуемый фундамент выполнен в соответствии с требованиями СП 70.13330.2012 «Несущие и ограждающие конструкции. Актуализированная редакция СНиП 3.03.01-87 (с Изменением N 1)», СП 45.13330.2017 «Земляные сооружения, основания и фундаменты. Актуализированная редакция СНиП 3.02.01-87 (с Изменением N 1)».

Наличие следов намокания обследуемого фундамента не выявлено, что соответствует требованиям п.9.2, п.9.3 СП 118.13330.2012\* «Общественные здания и сооружения. Актуализированная редакция СНиП 31-06-2009 (с Изменениями N 1, 2)», согласно которым конструкции, детали и отделочные материалы должны быть выполнены из материалов, обладающих стойкостью к возможным воздействиям влаги, низких и высоких температур, агрессивной среды и других неблагоприятных факторов, или защищены согласно СП 28.13330.2017 «Защита строительных конструкций от коррозии. Актуализированная редакция СНиП 2.03.11-85 (с Изменением N 1)». Необходимо предусмотреть меры по защите здания от проникновения дождевых, талых, грунтовых вод в толщу несущих и ограждающих конструкций здания, а также образования конденсационной влаги в наружных ограждающих конструкциях или по устройству вентиляции закрытых пространств или воздушных прослоек. В соответствии с требованиями нормативных документов должны применяться необходимые защитные составы и покрытия.
